**Conférence Européenne
des Directeurs des Routes**

Bandes rugueuses médianes et latérales

Les pratiques des membres de la CEDR et littérature pertinente

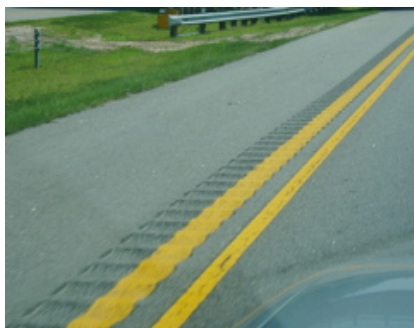
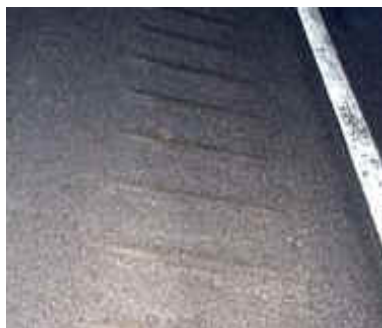
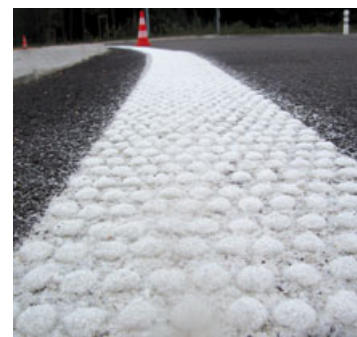
Les bandes rugueuses peuvent être moulées, roulées ou relevées.
